Fotolentelė

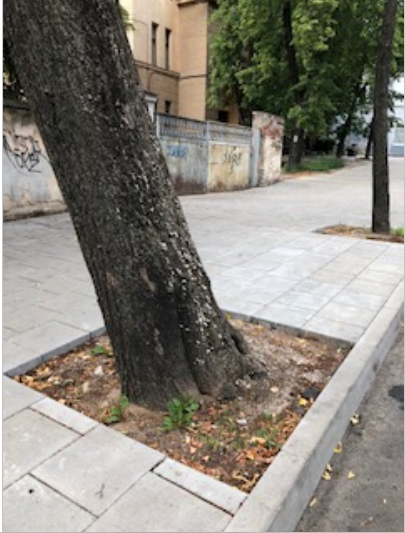
<p>Ties Ožeškienės 39</p>	<p>Palikta maždaug 2X per maža aikštelė; aikštelė prie kamieno nesutvarkyta pagal reikalavimus.</p>

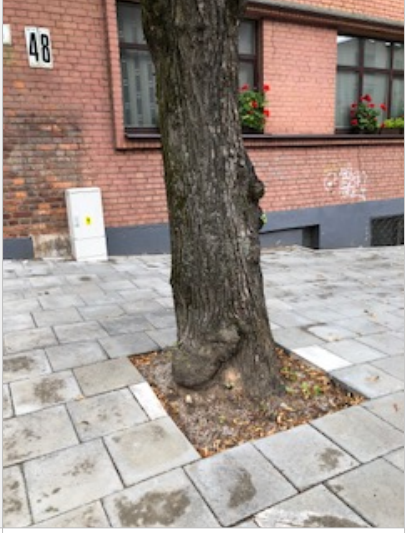
<p>Ties Maironio 48</p>	<p>Palikta maždaug 3X per maža aikštelė; aikštelė prie kamieno nesutvarkyta pagal reikalavimus.</p>

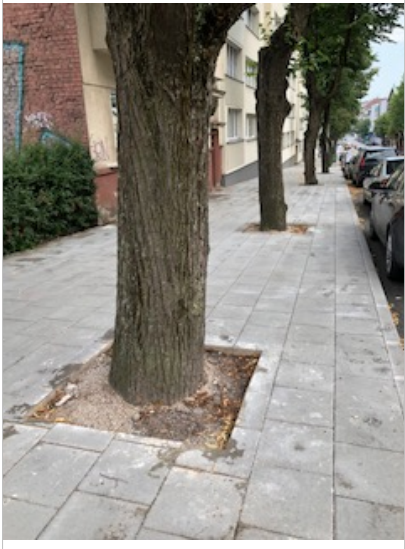
<p>Maironio nuo 48 iki Donelaičio g.</p>	<p>Palikta maždaug 3X per maža aikštelė; aikštelė prie kamieno nesutvarkyta pagal reikalavimus.</p>

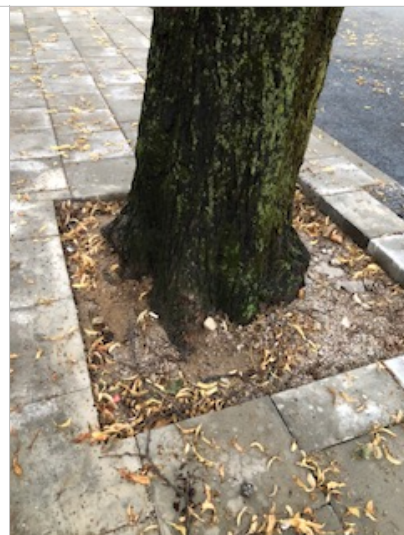
Gedimino g.
atkarpa nuo
Kęstučio g. iki
Griunvaldo g.

Paliktos per mažos aikštelės.

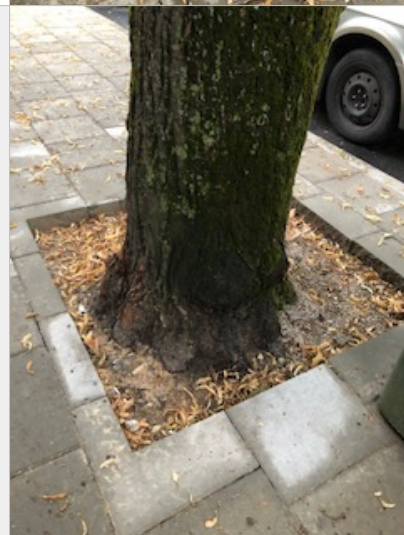
Gedimino g.
atkarpa nuo
Kęstučio g. iki
Griunvaldo g.

Paliktos per mažos aikštelės;
pažeidžiamas leistinas atstumas iki
medžio kamieno.

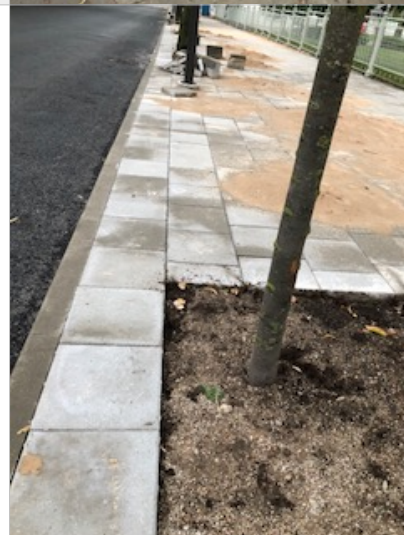
Gedimino g.
atkarpa nuo
Kęstučio g. iki
Griunvaldo g.

Paliktos per mažos aikštelės;
pažeidžiamas leistinas atstumas iki
medžio kamieno.

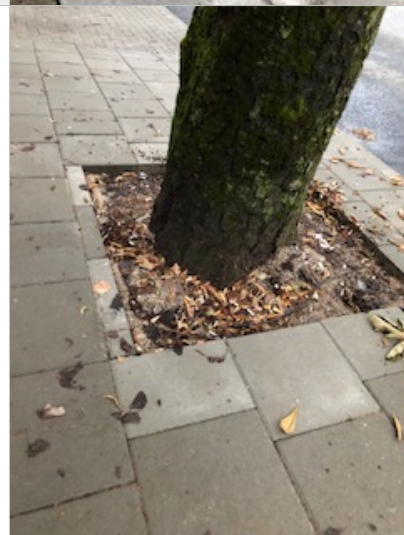
Gedimino g.
atkarpa nuo
Kęstučio g. iki
Griunvaldo g.

Paliktos per mažos aikštelės.

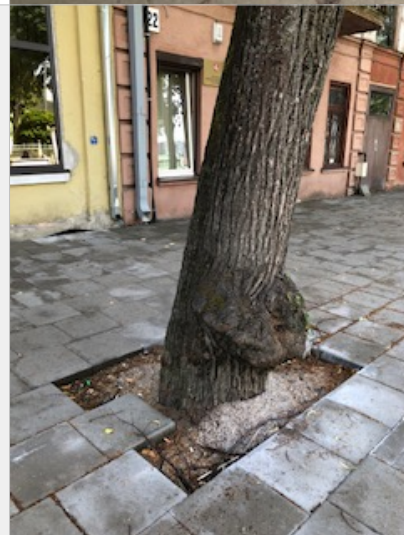
Gedimino g.
atkarpa nuo
Kęstučio g. iki
Griunvaldo g.

Paliktos per mažos aikštelės.

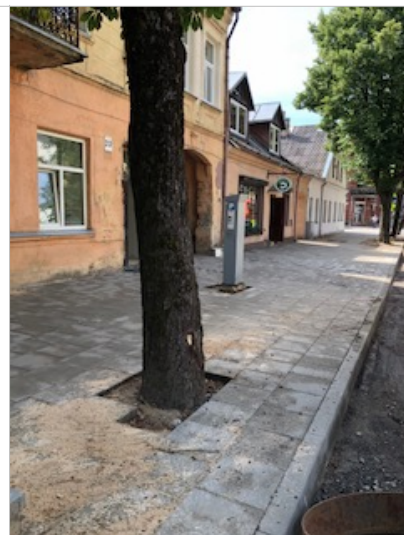
Gedimino g.
atkarpa nuo
Kęstučio g. iki
Griunvaldo g.

Paliktos per mažos aikštelės.

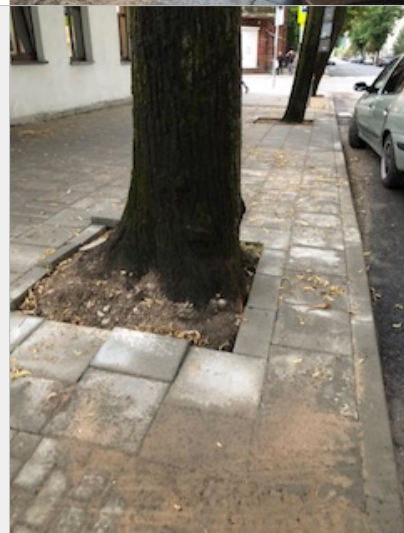
Gedimino g.
atkarpa nuo
Kęstučio g. iki
Griunvaldo g.

Paliktos per mažos aikštelės;
pažeidžiamas leistinas atstumas iki
medžio kamieno.

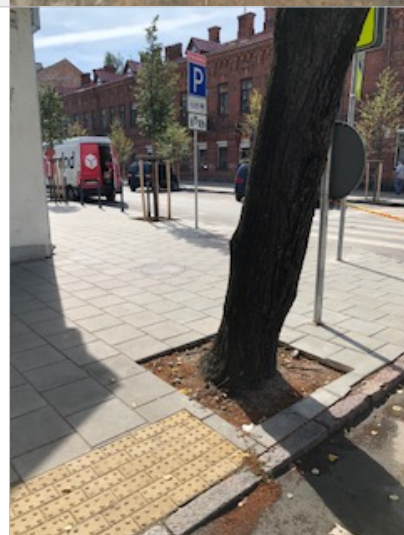
Gedimino g.
atkarpa nuo
Kęstučio g. iki
Griunvaldo g.

Paliktos per mažos aikštelės.

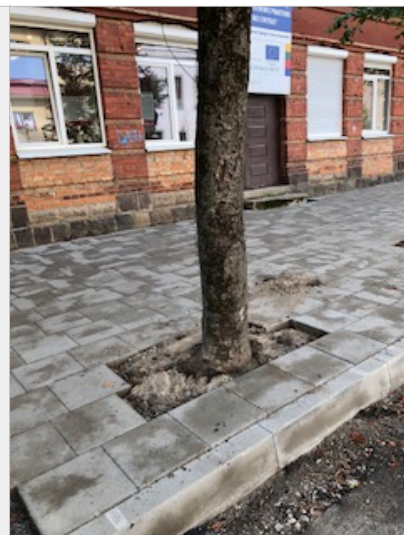
Gedimino g.
atkarpa nuo
Kęstučio g. iki
Griunvaldo g.

Paliktos per mažos aikštelės.

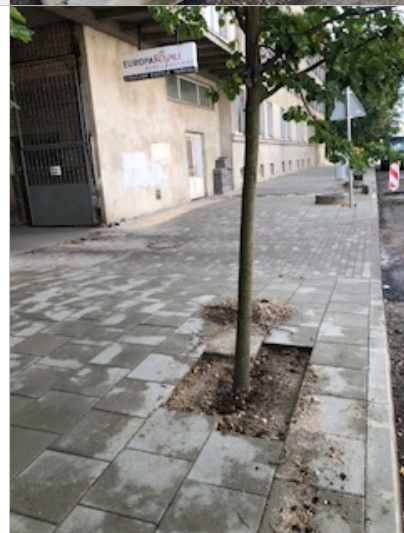
Gedimino g.
atkarpa nuo
Kęstučio g. iki
Griunvaldo g.

Paliktos per mažos aikštelės.

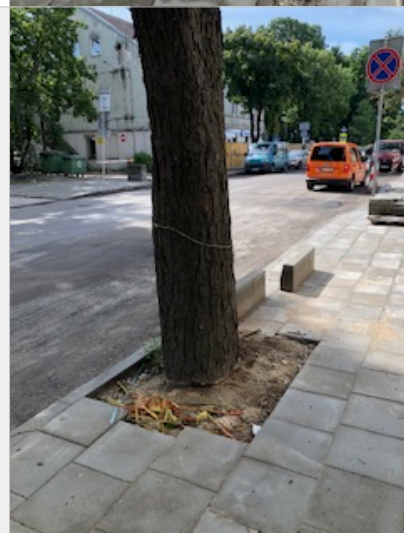
Gedimino g.
atkarpa nuo
Kęstučio g. iki
Griunvaldo g.

Paliktos per mažos aikštelės.

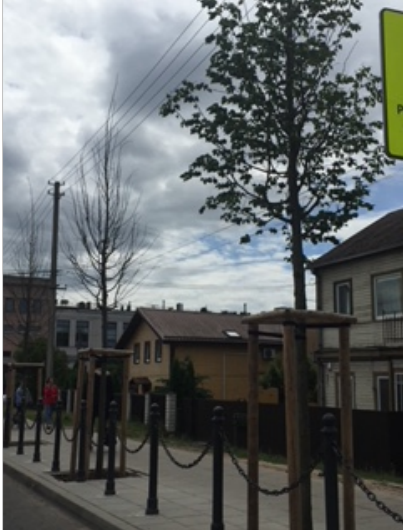
<p>Zanavykų g.</p>	<p>Visoje Zanavykų g. paliktos maždaug 3X per mažos aikštelės; matyti naujai pasodintas jai nudžiuvęs medis.</p>

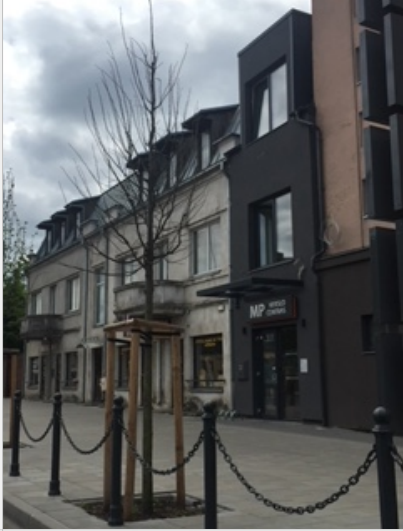
<p>Zanavykų g.</p>	<p>Visoje Zanavykų g. paliktos maždaug 3X per mažos aikštelės; matyti naujai pasodintas jai nudžiuvęs medis.</p>

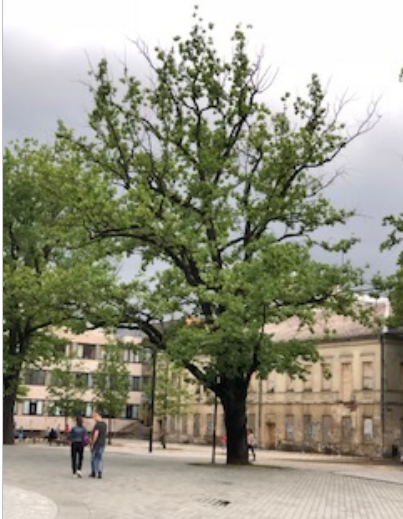
<p>Nepriklausomybės a. Kaune</p>	<p>Atlikus aikštės dangos remontą (rekonstrukciją) prie ažuolų buvo nukastas gruntas, pažeistos šaknys, nesuformuotas vandeniui pralaidus paviršius, sutankintas arti medžio kamieno esantis paviršius. Matyti, kaip pradėjo džiūti medžio šakos - medžiai nyksta.</p>

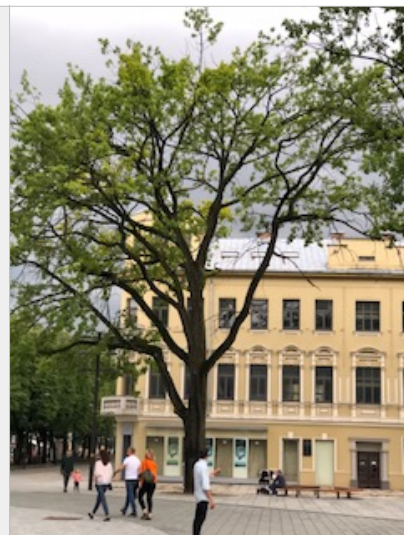
Nepriklausomybės a. Kaune

Atlikus aikštės dangos remontą (rekonstrukciją) prie ąžuolų buvo nukastas gruntas, pažeistos šaknys, nesuformuotas vandeniui pralaidus paviršius, sutankintas arti medžio kamieno esantis paviršius. Matyti, kaip pradėjo džiūti medžio šakos - medžiai nyksta.
